PRÁCTICA PROFESIONAL SUPERVISADA

ALUMNO: Cano Melisa

CARRERA: Ingeniería Civil

INSTITUCIÓN: Municipalidad de Godoy Cruz

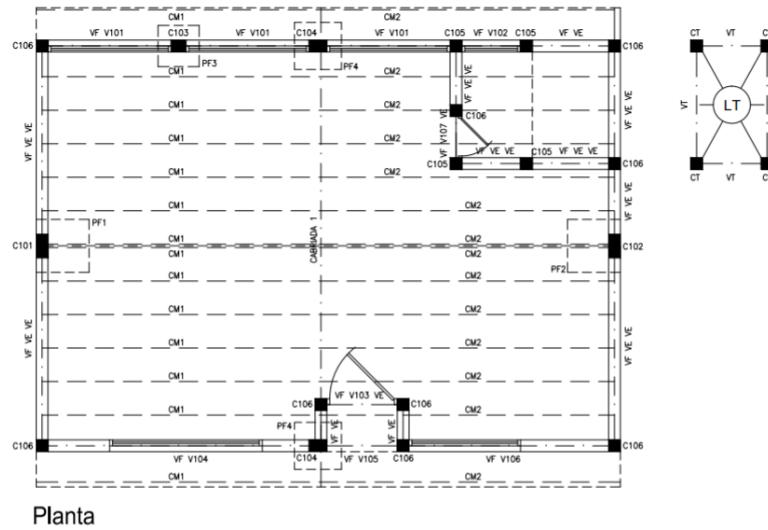
Figura 9: Ejemplo de observación donde se observa la ausencia de una viga mencionada en la planilla

En la figura n°9 se muestra un ejemplo dónde una viga mencionada en la planilla no se encuentra indicada en la planta.

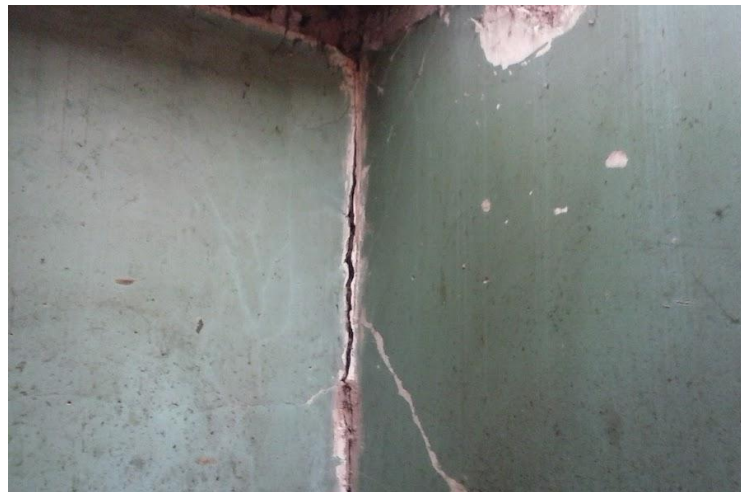
Este caso trata de una vivienda de adobe en la cual se observan grietas verticales en los muros de dos dormitorios y cocina. Los habitantes de la vivienda manifestaron que dichos problemas comenzaron cuando se derrumbó la casa del terreno colindante.

Figura 33: Fisuras en encuentro de muro de cocina y lavadero

Al momento de la primera visita se solicitó a los habitantes la colocación de testigos de yeso en cada una de las fisuras con la fecha correspondiente.

Al plazo de dos meses se regresó a la vivienda y se comprobó que los testigos de yeso no habían presentado modificaciones por lo que se infiere que los daños no han seguido produciéndose.

Se acordó regresar a la vivienda cada seis meses a verificar el estado de los testigos de yeso y por lo tanto el avance de los daños.

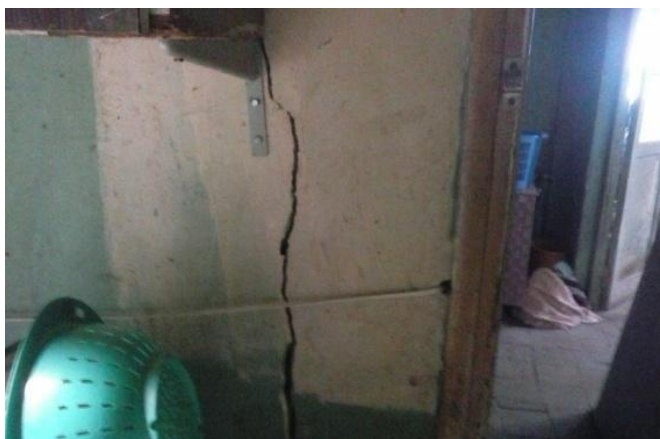
Figura 34: Fisura en muro de cocina

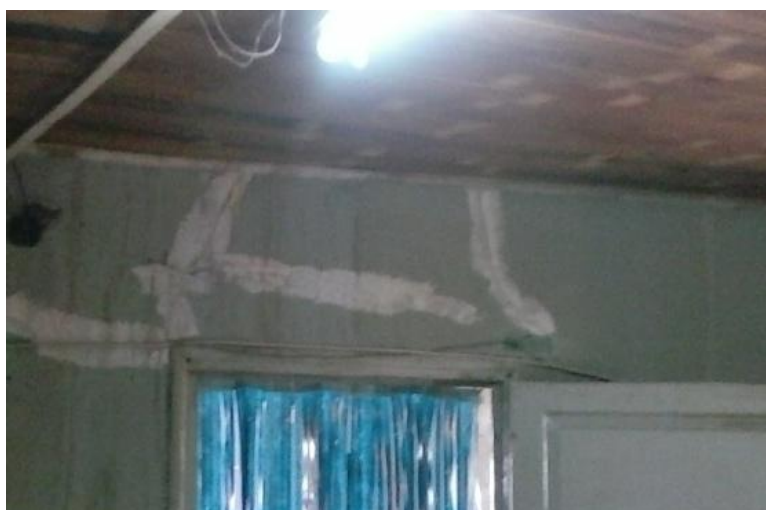
Figura 35: Fisura a la altura del dintel

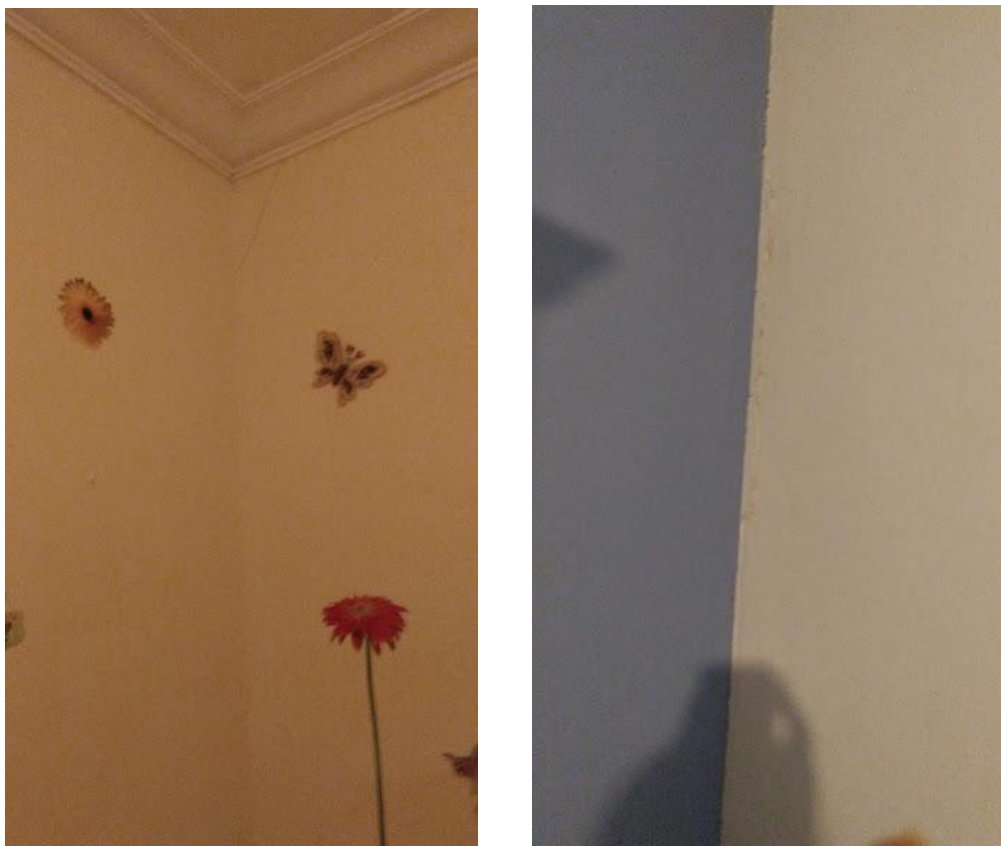
En esta vivienda los problemas son similares a los descritos anteriormente, se trata de una vivienda de adobe la cuál comenzó a manifestar problemas luego de la demolición de la vivienda colindante y posterior construcción de edificio de departamentos.

- Fisura pasante en encuentro de muros del estar comedor y dormitorio, de aproximadamente 1mm. Ver figura n°36
- Fisuras en cielorraso suspendido de estar y de cocina
- Desprendimiento de revoque parcial en fachada que ha sido reparado, sin pintura. Ver fig n°
- Fisuras varias en muros perpendiculares y colindantes con la obra vecina.

Figura 36: Fisura pasante en el encuentro de muros de dormitorio y estar comedor

Empero de los problemas observados la vivienda, en condiciones normales de solicitaciones, no presenta riesgo para las personas que la habitan ni para quienes transiten por la vía pública, por lo que, se indicó la colocación de testigos de yeso para hacer un seguimiento del avance del problema.

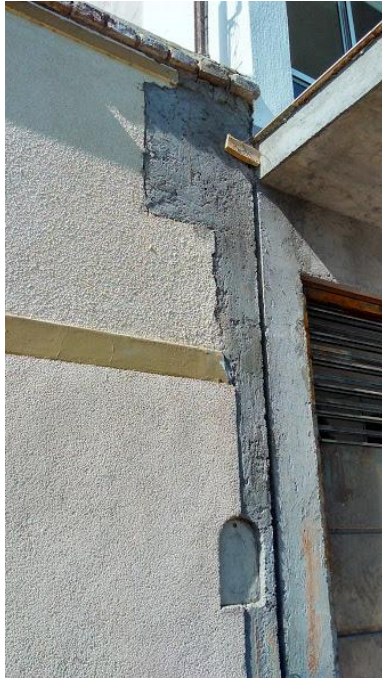
Figura 37: Desprendimiento de revoque parcial en fachada

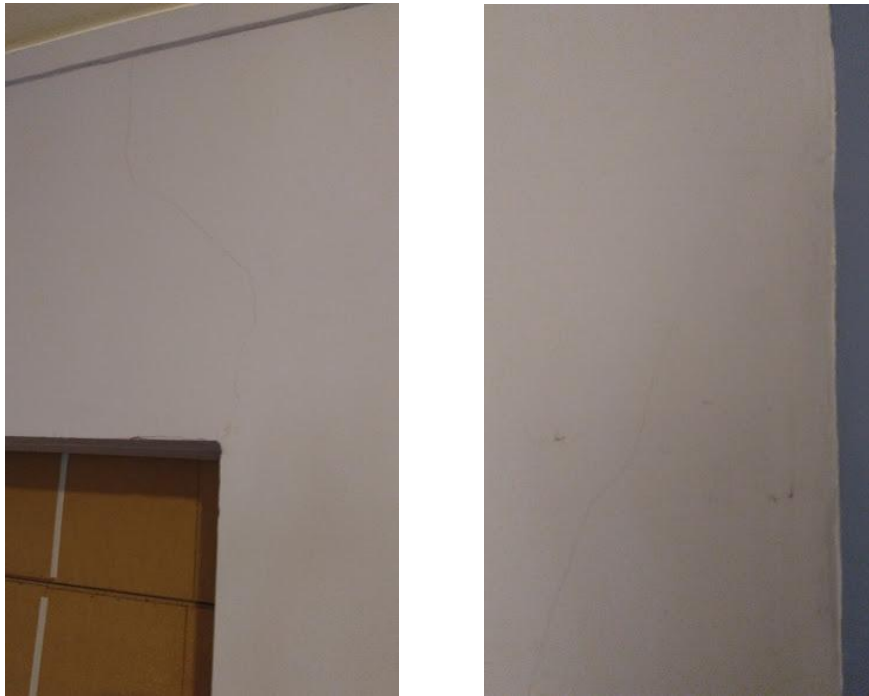
Figura 38: Fisuras varias en muros perpendiculares a la obra

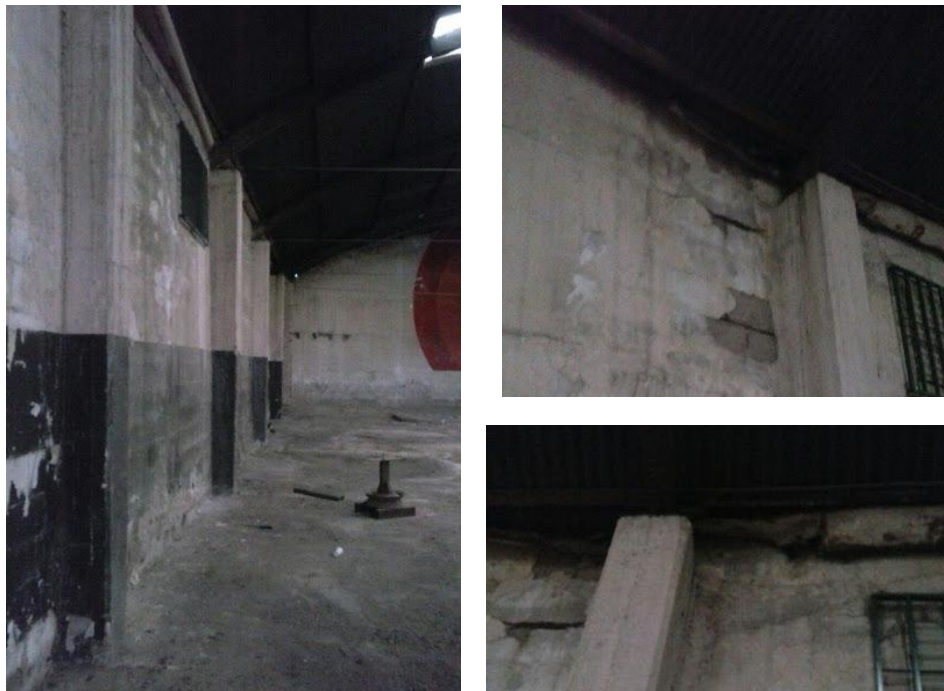
- Pérdida de verticalidad y de recubrimiento de muro este.
- Perdida de curvatura de los arcos de madera, que en algunos casos habían sido reforzados con chapas de acero.
- Problemas de humedad debidos al mal funcionamiento del sistema de desagüe

Figura 39: Pérdida de verticalidad y de revoque del muro este

Debido al estado avanzado de los daños se indicó:

- El desalojo del galpón.
- Apuntalamiento del muro y quita de material suelto, en la cara vista hacia propiedades vecinas
- Se sugirió la demolición de la estructura en un plazo de diez días.

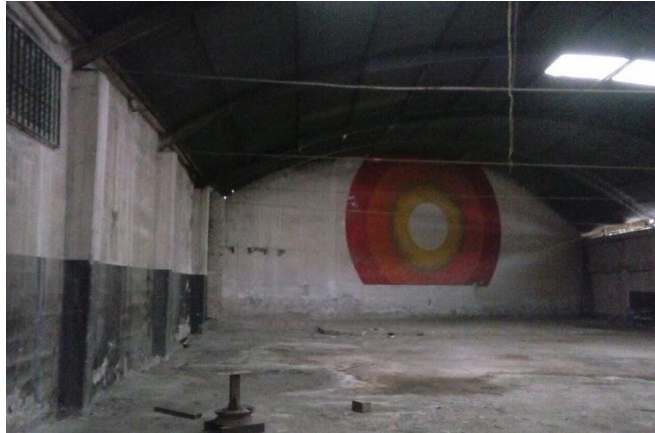
Figura 40: perdida de curvatura de los arcos y problemas de humedad
