Endocoronas de resina compuesta: presentación de un caso clínico

Endocoronas de resina compuesta: Presentación de un caso clínico

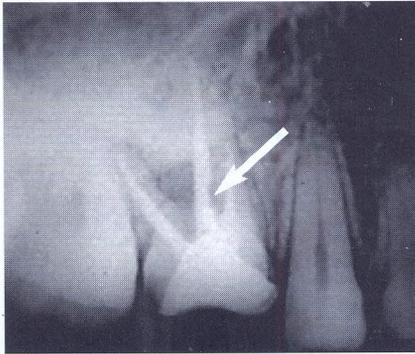
Figura 1.

Radiografía postoperatoria (Retratamiento Endodóntico). Nótese la obturación de la perforación (flecha).

mer molar superior izquierdo, el cual presentaba un perno y corona cementado 18 meses atrás. Mediante la toma de una radiografía periapical se observó un tratamiento endodóntico deficiente, por lo que se procedió, como primera medida, al desalajo tanto de la corona como del perno con el fin de realizar nuevamente dicho tratamiento. En este momento se evidenció que el elemento presentaba una perforación en el piso de la cámara. El especialista realizó el retratamiento endodóntico, obturando la perforación con CPM (Cemento Portland Modificado. Egeo) (figura 1), recomendando la colocación de una restauración provisoria (perno muñón y corona de acrílico) a fin de evaluar la evolución de este tratamiento antes de la colocación de la restauración definitiva.

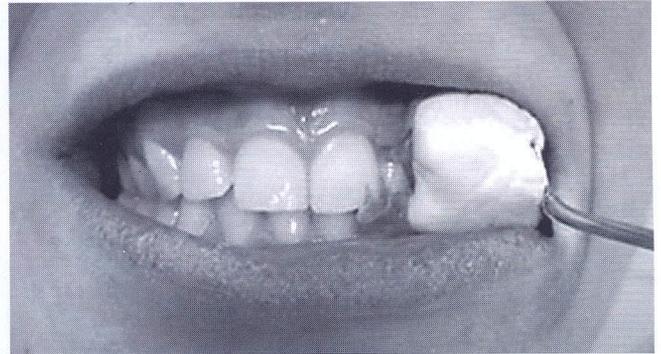
**Figura 3.** Toma de la impresión con cubeta de mordida doble.

cos, lo que conlleva a un gran ahorro de tiempo y disminuye la posibilidad de errores por parte del operador (figura 3).

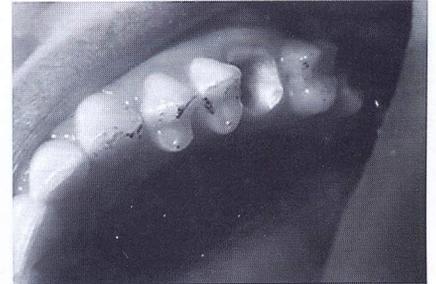
**Figura 2.** Tallado del remanente dentario.

Una vez realizado el tallado del remanente dentario con una piedra de diamante troncocónica de extremo redondeado, en donde se realizó un hombro redondeado continuo en todo el borde cavo, se paralelizaron las paredes de la cámara pulpar mediante el agregado de resina compuesta, a fin de eliminar espacios retentivos y dar estabilidad y retención a la restauración, ahorrando tejido sano (12) (figura 2). Una vez finalizada la preparación se procedió a la toma de impresiones. A fin de facilitar esta maniobra se utilizó una cubeta parcial de mordida doble (Parkell, EE.UU.), con la cual se obtiene en el mismo paso la impresión del elemento a restaurar, la impresión del antagonista y el registro oclusal, lo cual disminuye la cantidad de pasos clíni-

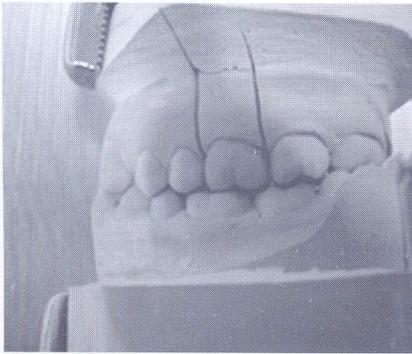
Figura 5. Confección de la restauración sobre el modelo troquelado.

resina compuesta con nanorrelleno (Z350 color A3, 3M ESPE) mediante técnica incremental, polimerizando 40 segundos por capa con lámpara de LED (KAVO) (3, 12) (figura 5) corroborando la adaptación en boca y se procedió a su cementado, para lo cual se optó utilizar un cemento de resina (4, 5) autoadhesivo autocondicionante (Maxcem, Kerr), ya que al no necesitar realizar grabado ácido en el elemento dentario, no aumenta la permeabilidad dentinaria (un efecto muy poco deseable en la zona de la perforación) lo que disminuye las probabilidades de pasaje de monómeros sin reaccionar a través de esta, minimizando así su riesgo

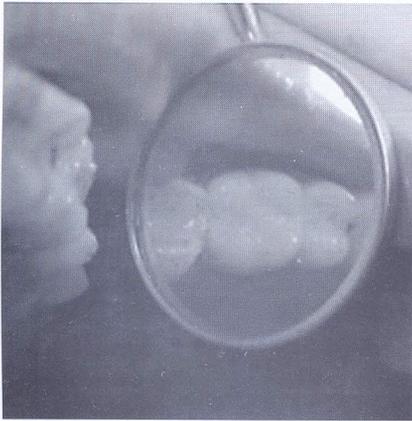
Figura 6. Vista oclusal de la restauración cementada.

cara. Una vez transcurrido el tiempo indicado por el fabricante se realizaron los últimos ajustes oclusales (figura 6).

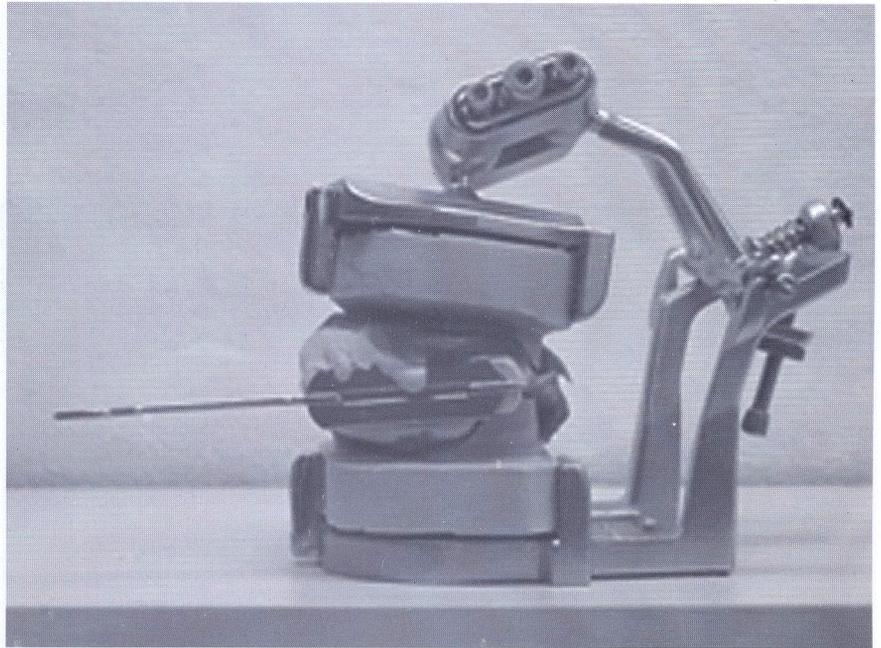
Figura 4. Montaje en oclisor simple (Alphadent) con sistema de doble nuez.

Una vez obtenida la impresión con un elastómero de polimerización por adición (President, Coltenne) se procedió a la confección del modelo de yeso densita con su respectivo troquel y al montaje de este en un oclisor simple (nótese que en el oclisor utilizado el montaje no se realiza fijando la impresión con yeso, sino con un sistema de doble nuez, lo que agiliza esta maniobra) (Alphadent) (figura 4).
